ESTUDO HIDROAMBIENTAL PARA A PROTEÇÃO E GESTÃO SUSTENTÁVEL DA
BACIA DO CÓRREGO RIACHÃO, EM MAMBAÍ-GO

Contrato de Prestação de Serviços No. 164/2023

Produto 4: Relatório Final

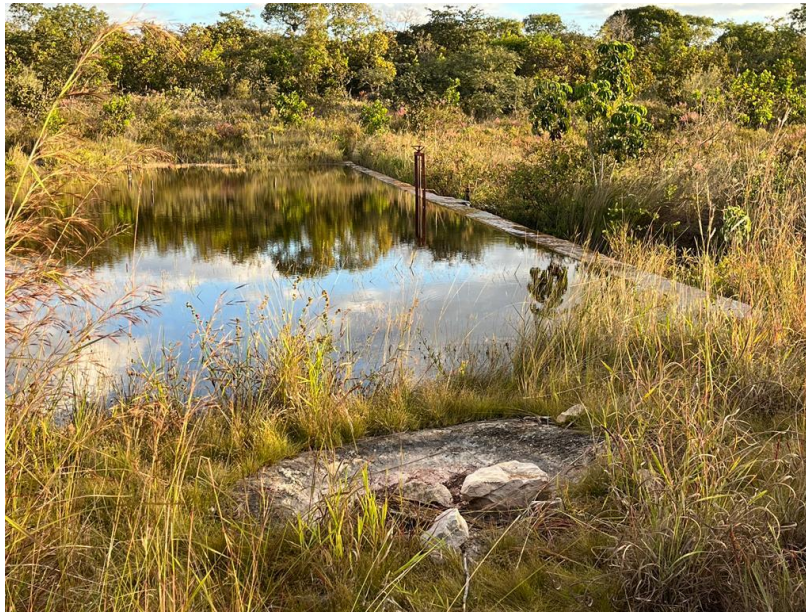
Figura 12. Barragem de derivação da Saneago, no córrego Riachão.

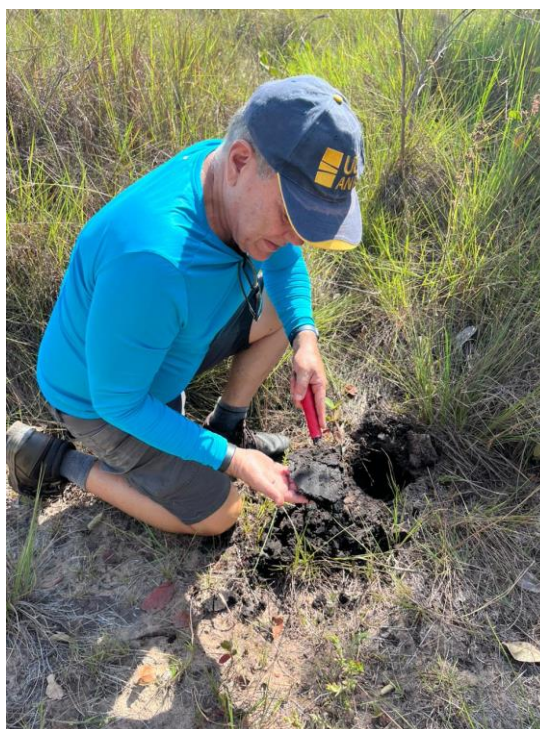
Figura 15. Amostragem de solo na bacia.

Para garantir uma representatividade edafológica das principais unidades de solos da bacia do córrego Riachão, foram obtidas, em 24 de agosto de 2023, amostras de solo em cinco pontos (micro-trincheiras) da bacia (Figuras 14 e 15), na profundidade de 0-25 cm, para subsequentes análises físicas (textura do solo) e químicas (de rotina), no Laboratório. Os resultados completos das análises físico-químicas de solo estão nos *Apêndices* deste Relatório.

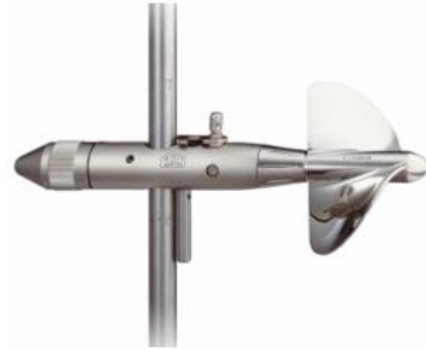
O método de medição de vazão utilizado foi a de *Verticais de Mesma Largura*, em trecho retilíneo do córrego, utilizando Micromolinetes AOTT Tipo C-2, com contador Digital

Figura 17. Micromolinete de medição de vazão.

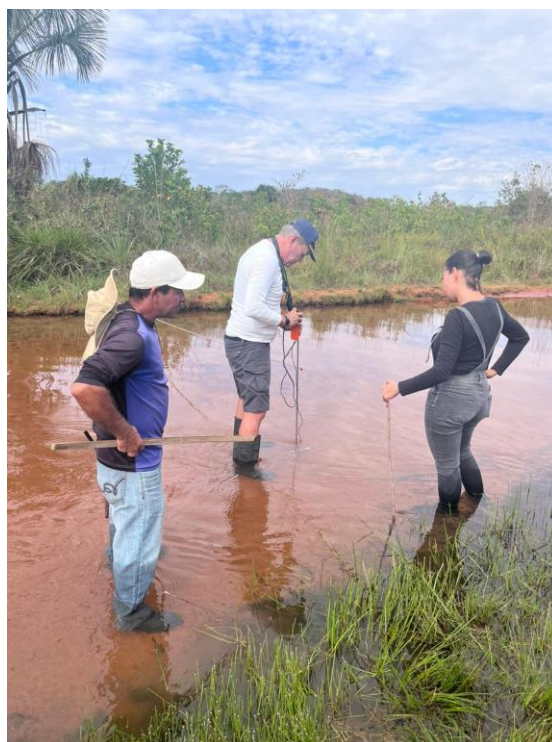
Onde: V = velocidade do fluxo na vertical (m/s), N = No. de voltas da hélice em 30 seg., a, b = parâmetros específicos da hélice escolhida (Figura 19). A Tabela 2 indica as coordenadas das duas seções de medição de vazão, bem como os valores medidos em 24 de agosto de 2023.

Figura 19. Medição de vazão no córrego Riachão.

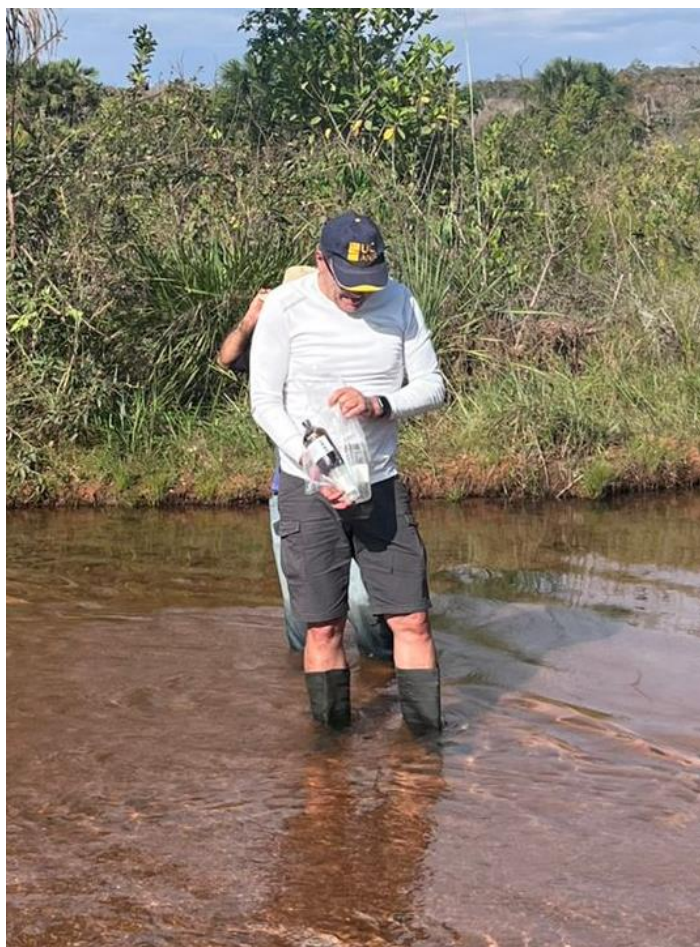
Figura 20. Análise de qualidade da água no córrego Riachão.

As análises físico-químicas e biológicas completas das duas seções do córrego Riachão, coletadas em 24/08/2023 (Figura 20), são apresentadas nos Apêndices deste Relatório. Os principais parâmetros de qualidade da água são apresentados na Tabela 3.

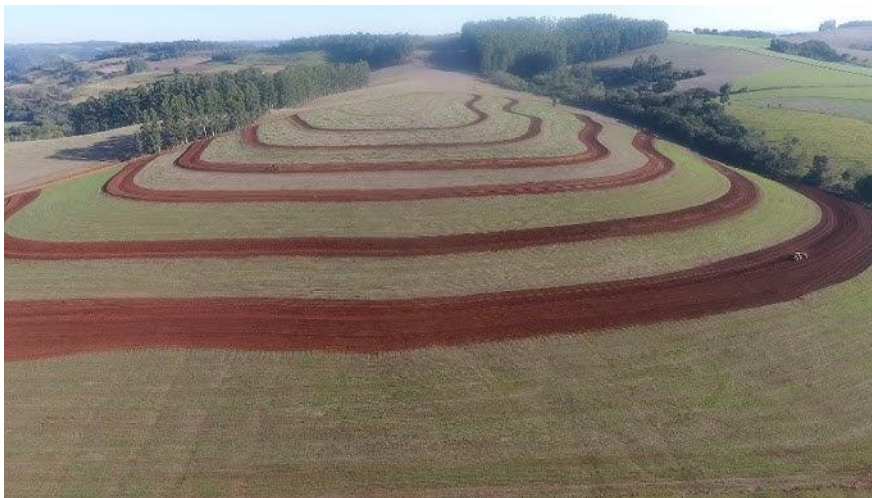
- Terraços em Nível* (base larga): para áreas de pastagem da bacia (Figura 21);
- Terraços em Nível* (base larga) e *Plantio Direto* (Fig. 22): para áreas de agricultura.

Figura 21. Terraço em nível em área de pastagem.

No caso do terraceamento em nível, os mesmos devem seguir as recomendações técnicas de Bertoni & Lombardi Neto (1991) relativamente ao espaçamento vertical entre terraços, e à área de seção transversal, considerando o tipo de solo e a declividade da vertente.

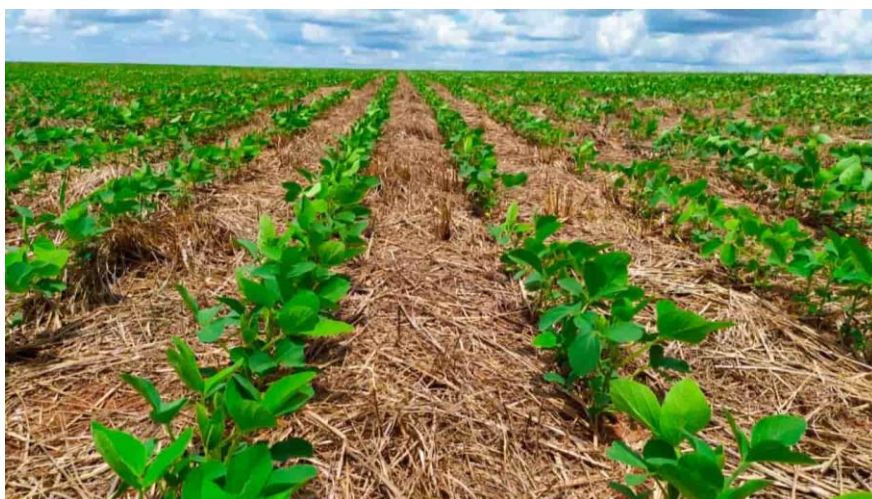
Figura 22. Exemplo de plantio direto na palha, em área de agricultura.

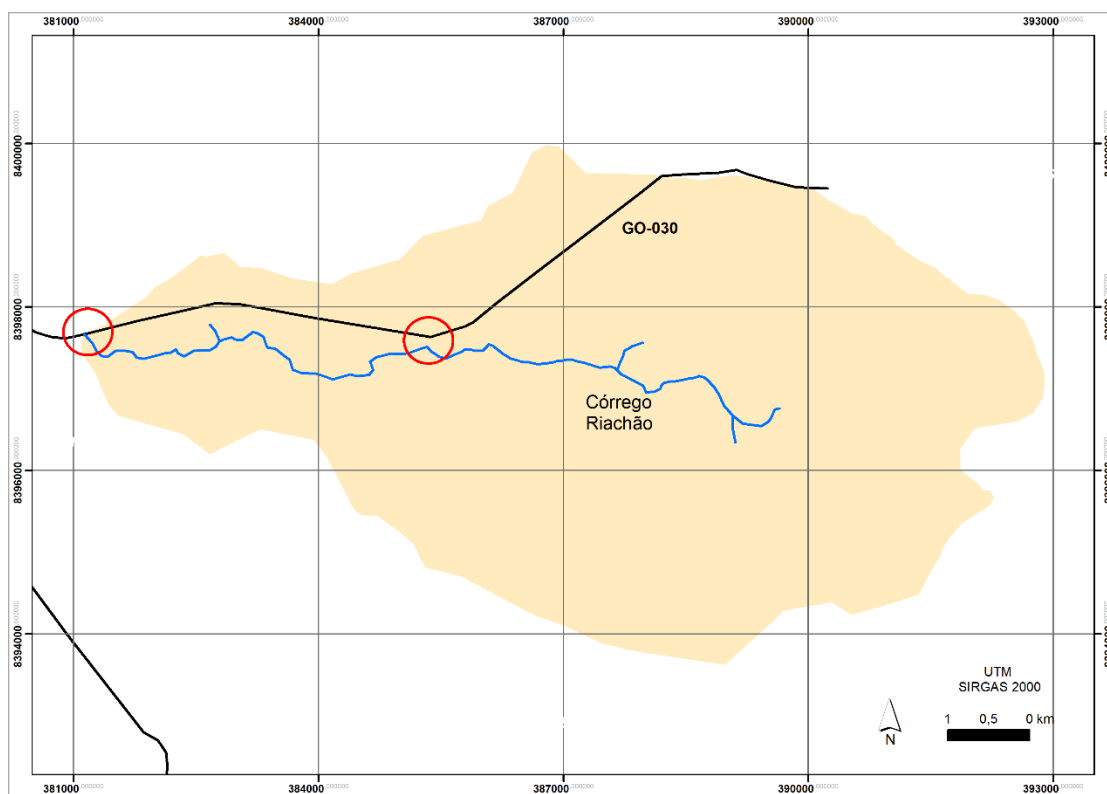
A bacia do Córrego Riachão é cortada pela rodovia Mambai-Cocos (GO/BR-030) no sentido leste-oeste, numa distância total de 20 km (Figura 23), com trânsito significativo de materiais perigosos, tais como pesticidas para lavouras, combustíveis etc.

Figura 23. Rodovia GO-030 que cruza a bacia do Córrego Riachão, com detalhes de trechos de risco de contaminação por derramamento de produtos perigosos (em vermelho).

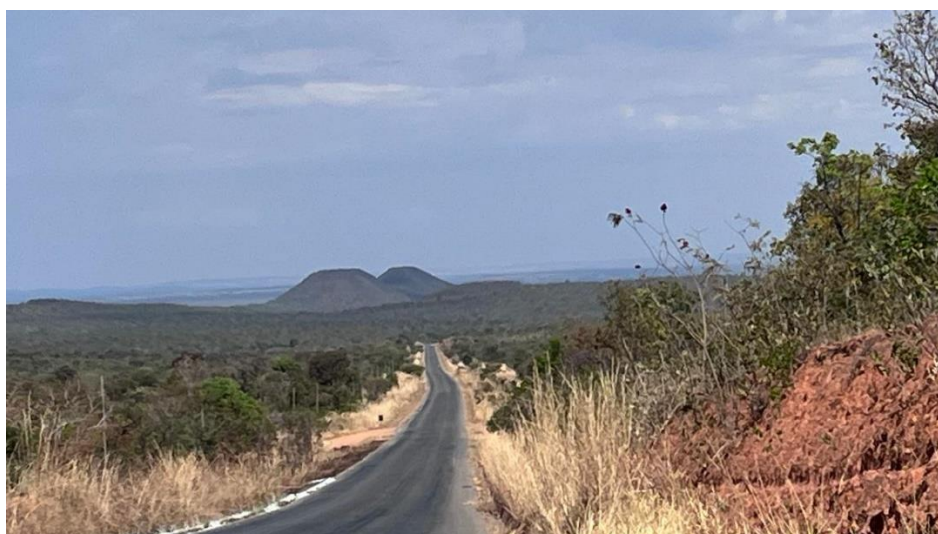
Além da ponte que cruza o córrego Riachão, junto à cidade de Mambai, há um ponto crítico onde a rodovia chega a uma distância de apenas 100 m do córrego (Figura 24), apresentando estes um alto risco de escoamento de produtos perigosos, os quais poderiam contaminar o curso d'água, e comprometer o abastecimento hídrico da população de Mambai.

Figura 24. Baixada na rodovia GO-030 com risco de contaminação do Córrego.

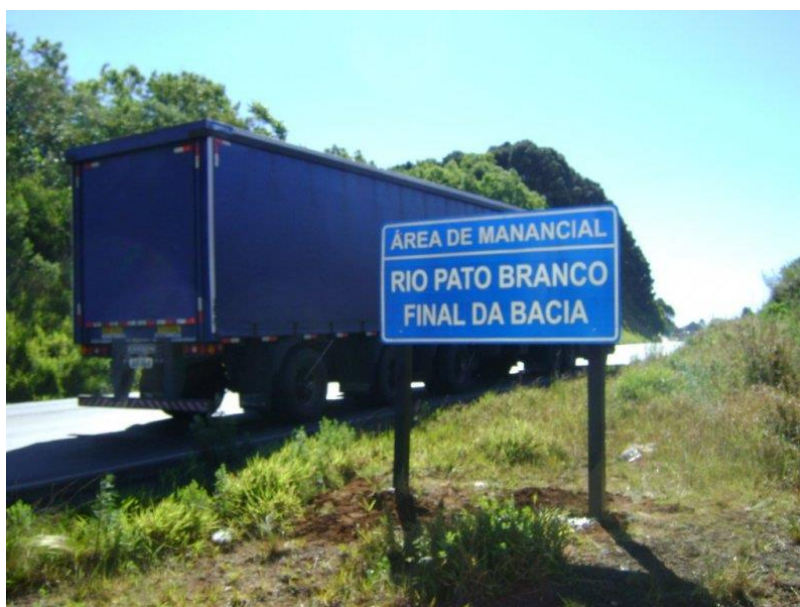
- Sinalização em todo o trecho de 10 km da rodovia, com placas indicando a presença de Manancial de Abastecimento (Figura 25); e
- Caixa separadora de Água e Óleo, no trecho de baixada próximo ao córrego (Figura 26).

Figura 25. Exemplo de sinalização da existência de manancial de abastecimento, para instalação no trecho da GO-030.
